15 § VärmeleveransavtalTN 15 §
18.03.2021

16 § Avgränsning av fastighetsskötselns verksamhetsområdeTN 9 §
12.01.2021

Konditionsgranskning inför övertagande

Daghemsmodul
Bullerboda daghem
Fridhemsgränd 5, 22610 LEMLAND

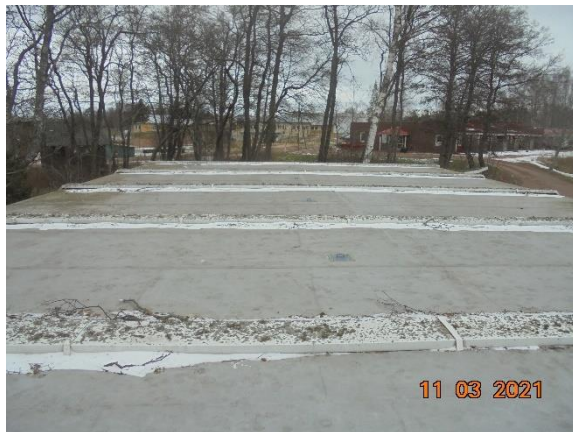
- Löv och snö samlas mot skarvplåtar, för att undvika inträngande fukt i skarvar rekommenderar vi att man sopar bort detta och håller taket rent.
- Baksidans hänggränna saknar ändplåt, ändplåtstycket låg löst på taket. Lövsamlingar i hängrännor, rekommenderas att rensas.
- Regnvatten leds ut på marken intill byggnaden, leds ej bort via rör. Vatten rinner troligen ner genom den grova krossgrusbädden. Oklart i detta skede om det finns markdränering nergrävd på platsen.
- Isfläckar på tak indikerar om att vatten lämnar stående på tak fläckvis.

Bild 3. Snö och löv samlas mot skarvplåtar.

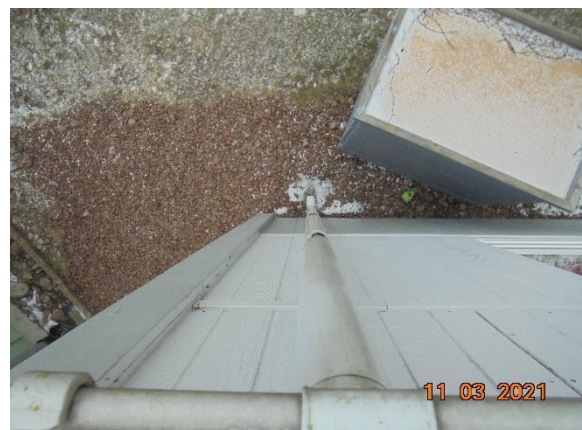
Bild 6. Regnvatten leds ut direkt på marken av krossgrus.

Kommentarer: En kontrollbrunn där man kan granska grundvattennivån i marken under byggnaden skulle vara till fördel med tanke på att stor del av marken sluttar in mot modulbyggnaden, samt att regnvatten leds ut på marken direkt invid modulbyggnaden.

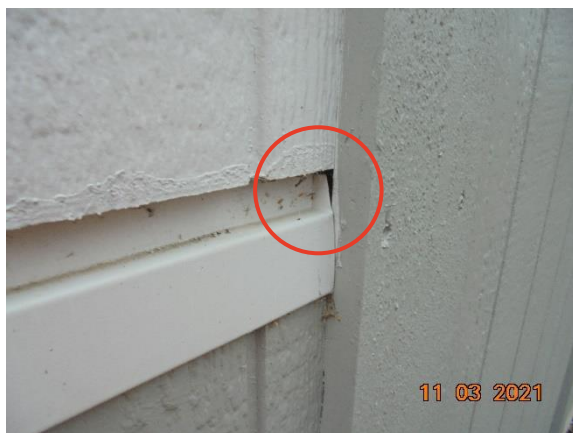
Anmärkningar: - Otätheter i fasaden där drivande nederbörd kan tränga in rekommenderas att tätas, detta då det dessutom ej finns en öppen luftspalt i fasadkonstruktionen.

Bild 11. Vi rekommenderar att man håller dylika otätheter tätade så att inte drivande nederbörd tränger in bakom fasadmaterial och orsakar fuktskador på sikt.

3.	Hål och otätheter, genomföringar och dylikt i fasad går igenom och tätas för att undvika fuktinträning vid drivande nederbörd.
4.	Korrigerera avlopp i skötrum som hänger med bakfall.

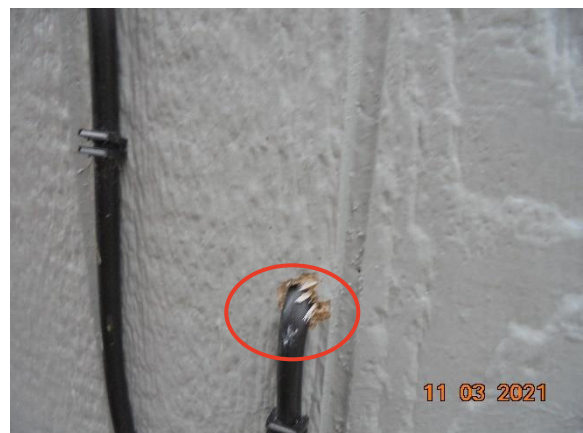
Bild 12. Vi rekommenderar att man håller dylika otätheter tätade så att inte drivande nederbörd tränger in bakom fasadmaterial och orsakar fuktskador på sikt.

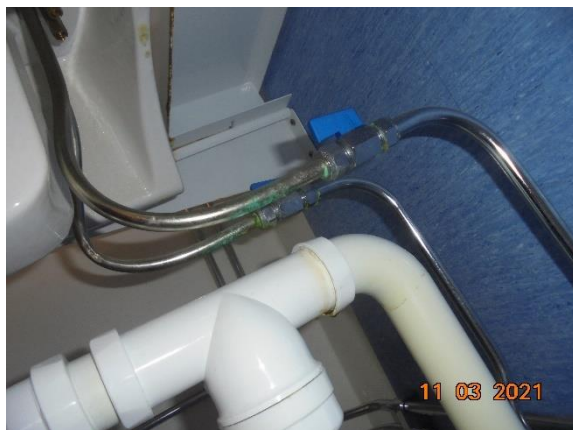
- Begynnande korrosion på kromade kopparrör observerades.
- Avloppsrioret till tvättstall hänger, kan påverka avrinningen negativt.

Bild 16. Begynnande korrosion på bruksvattenrör kunde observeras.

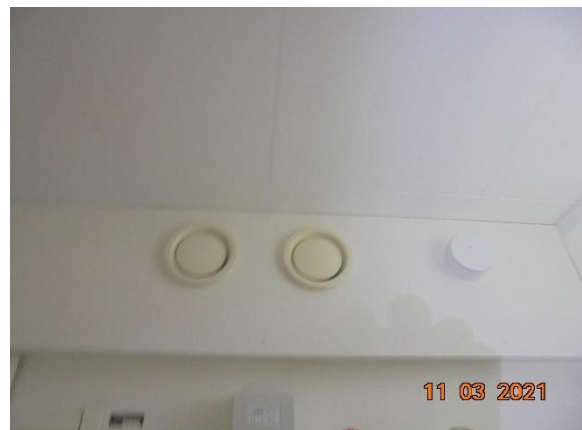
Bild 17. Skötrum har endast frånluft, överluftsdon finns ovanför dörren. Tilluftskanalen är pluggad.

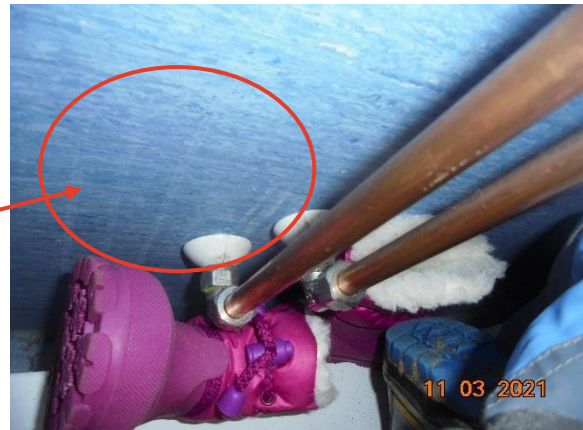
Bild 20. Då man granskade skåp under tvättställ i tambur såg man rinnmärken längs vägg, vi rekommenderar att man lägger en tätande mjukfog mellan bänksplåt och vägg för att undvika att vattenstänk rinner in bakom skåp, även om ytor är försedda med täta skikt.

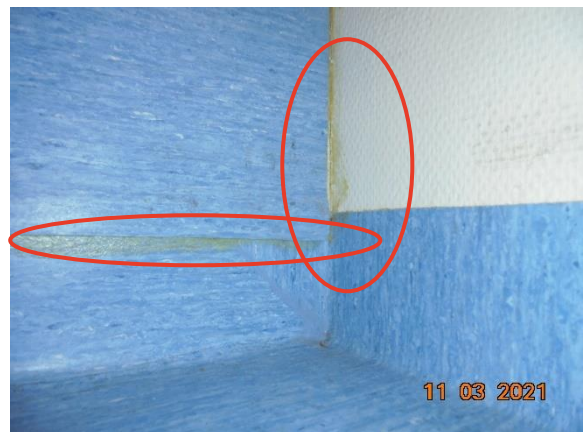
- Limrester från montering av plastmattor förekommer längs mattkanterna. Framst estetiskt, men bedöms som en kvalitetsfråga.
- Då man granskade skåp under tvättställ i tambur såg man rinnmärken längs vägg, vi rekommenderar att man lägger en tätande mjukfog mellan bänklåt och vägg för att undvika att vattenstänk rinner in bakom skåp, även om ytor är försedda med täta skikt.

Bild 22. Vid mattlagda ytor förekommer limfläckar i skarvar och längs kanter.

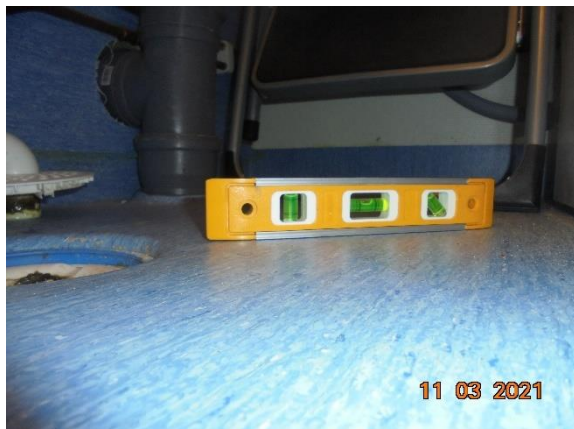
- Golvlutningar till golvbrunn i mindre lag, men utrymmet används ej som duschrum.
- Något har läckt från och skapat en fläck invid tvättmaskin.

Bild 25. Plan golvyta eller mycket svag lutning konstaterades till golvbrunnen.

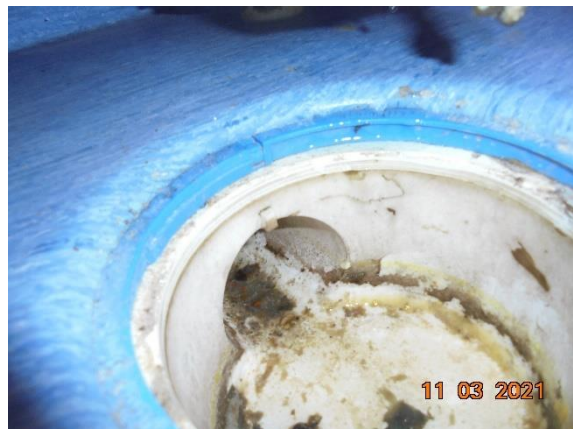
Bild 26. I övrigt ser golvbrunn okulärt sett ut att vara sakenligt monterad till golvets tättskikt. Ligger vatten på botten i golvbrunn som kan vara indikator på svag lutning i utloppet.

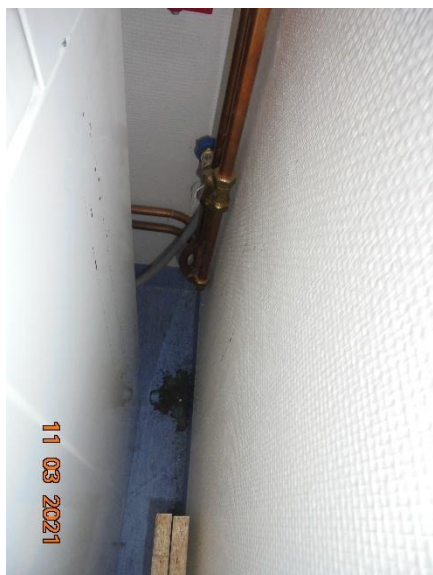
Bild 27. Fläck på golv bakom tvättmaskin observerades.

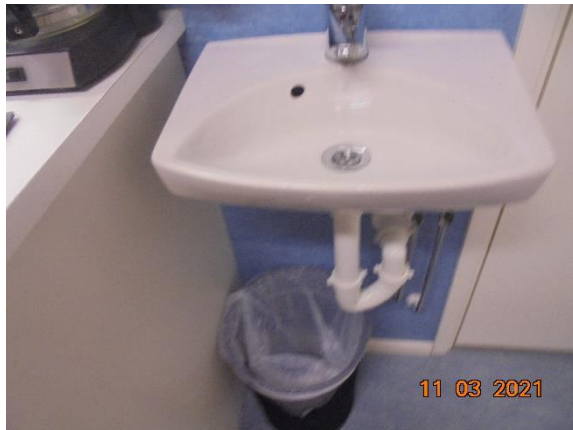
Bild 28. Lilla handfatet, då man spolar kranen med maximalt flöde skvätter vatten över kanten på golv.

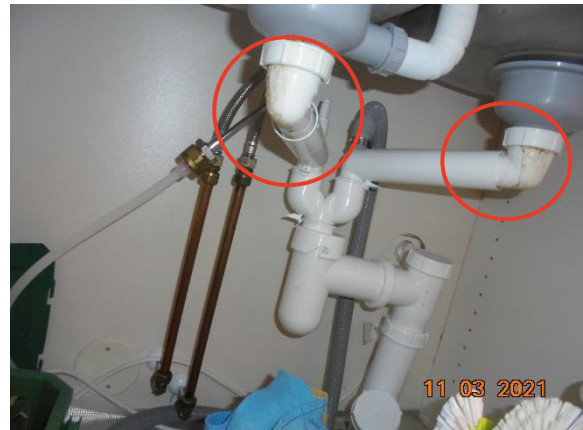
Bild 29. Rinnmärken på rördelar, avloppsrör under diskho observerades men inget aktivt läckage noterades.

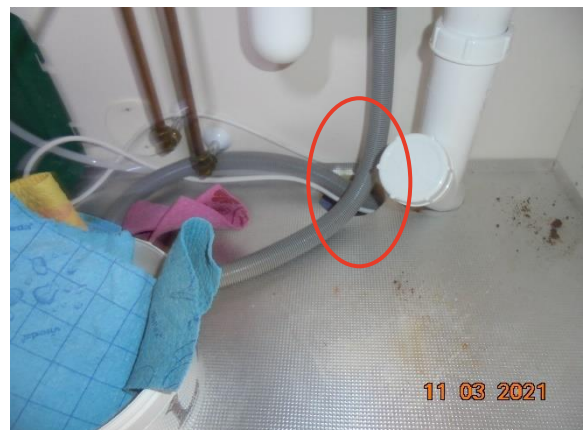
Bild 31. Skåpbottens genomföringar bör tätas för att botten ska fylla sin fuktskyddande och läckageindikerande funktion, det vill säga att eventuell läckagevatten som rinner ner i skåp ska rinna ut i framkant för att upptäckas i god tid.

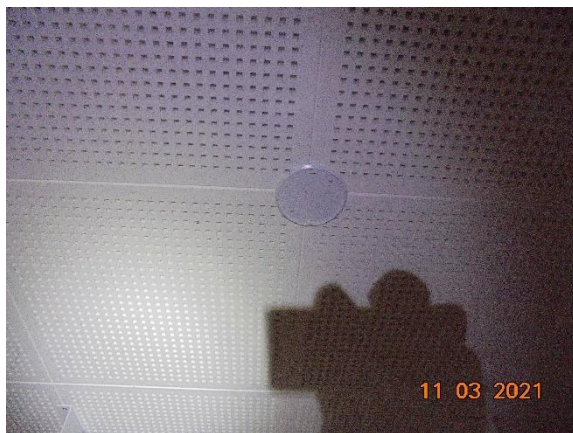
Bild 32. I mindre lekrummet/ vilorummet har man plockat ner brandvarnare.

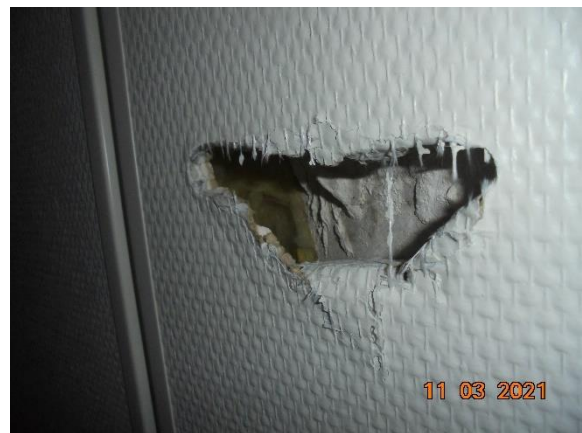
Bild 33. I mindre lekrummet/ vilorummet har dörrhandtaget gjort hål i mellanväggen, rekommenderas att repareras och förses med skydd.

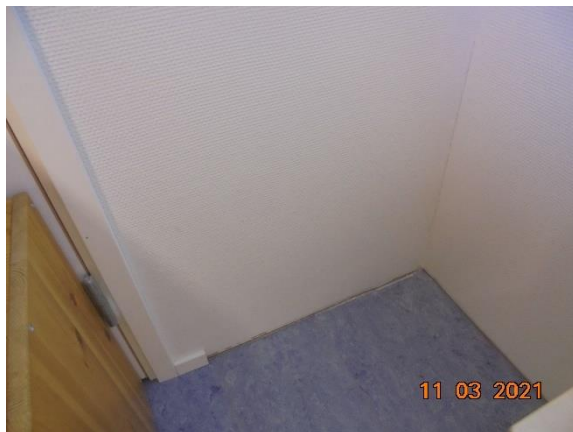
Bild 34. I allrummets korridor saknas fotlister delvis mot gavel utan förbindelsegång.

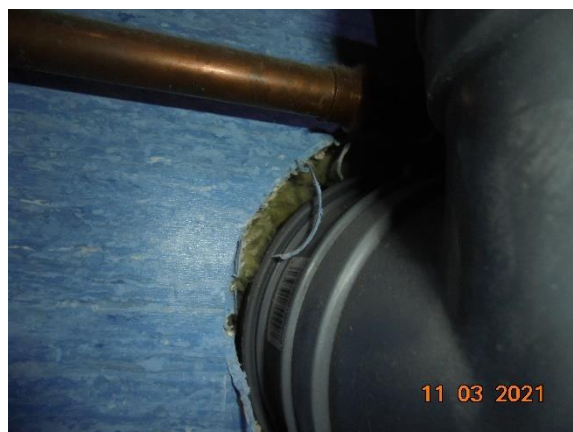
Bild 38. Genomföring för avlopp i vägg mellan förråd och WC otät.

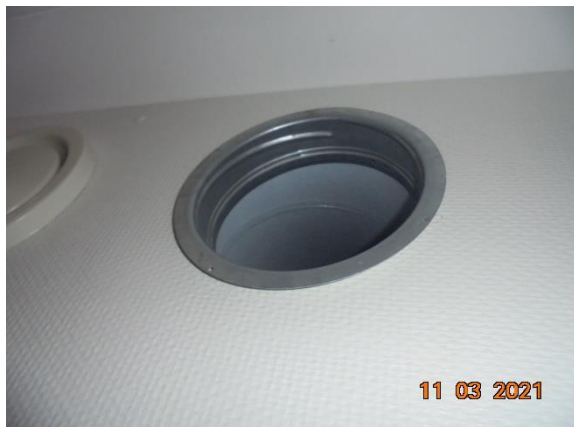
Bild 43. Frånluftskanalens anslutningskrans ej infäst i väggen i arbetsrum.

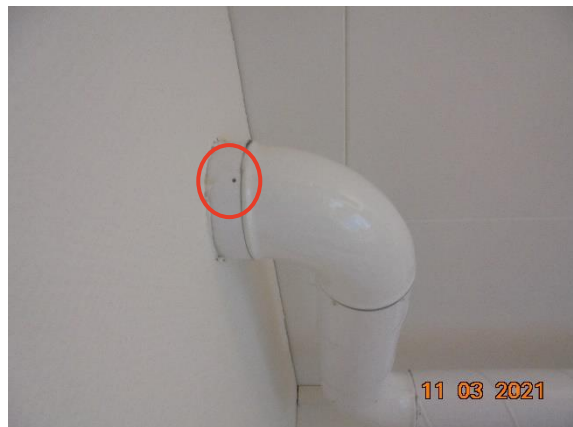
Bild 44. Fästdon saknas i skarv på ventilationskanal.
