# Integrerad skyddszon i Kapellviken, Lumparland

*- Berättelsen om hur våtmarkerna planerades,  
anlades och hur de fungerat sedan dess.*

**Text: Peter Feuerbach och Brage Wilhelms  
November 2022**

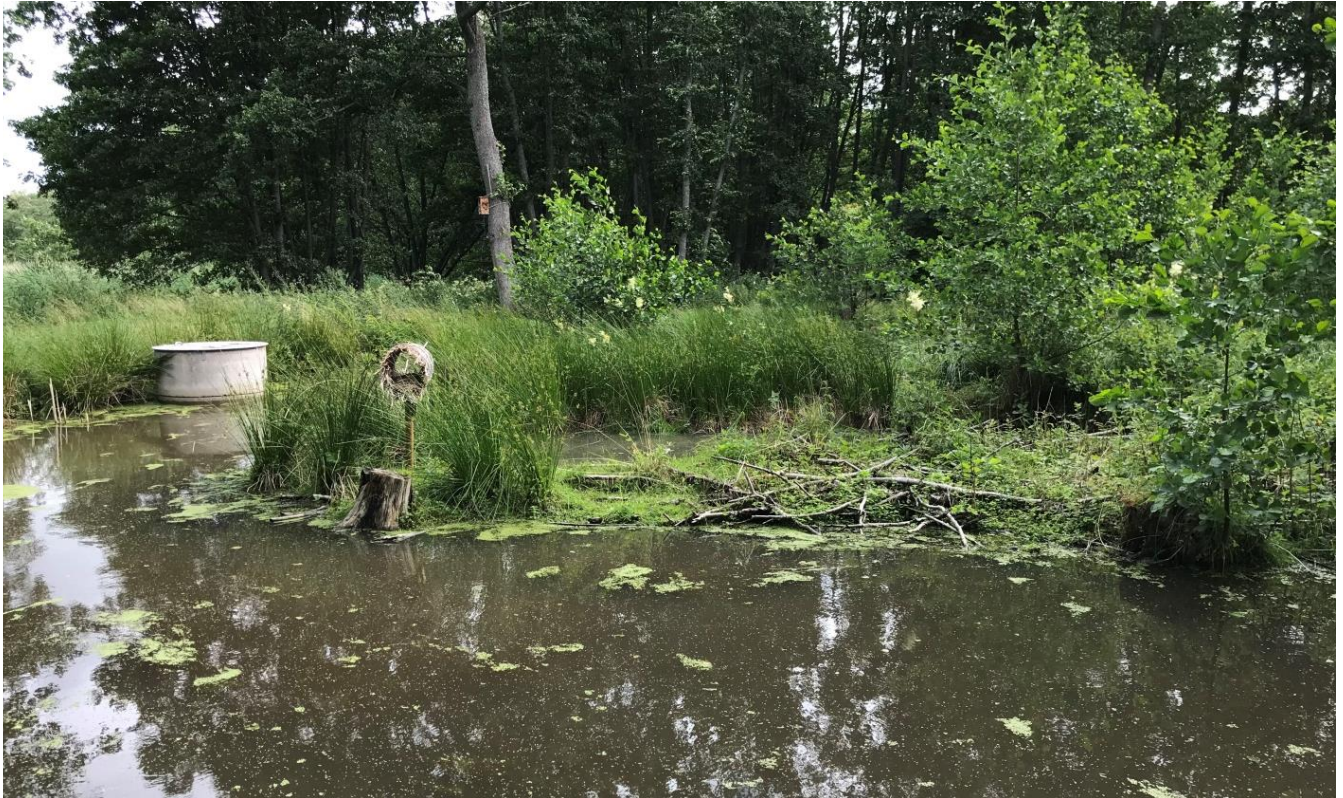
*Bild 4. Vy över västra kanalen mot nivåbrunnen som reglerar vattennivån. Föreningen Ådans vänner har monterat upp en andkorg tillsammans med sjöfågelholkar i anslutning till skyddszone.*

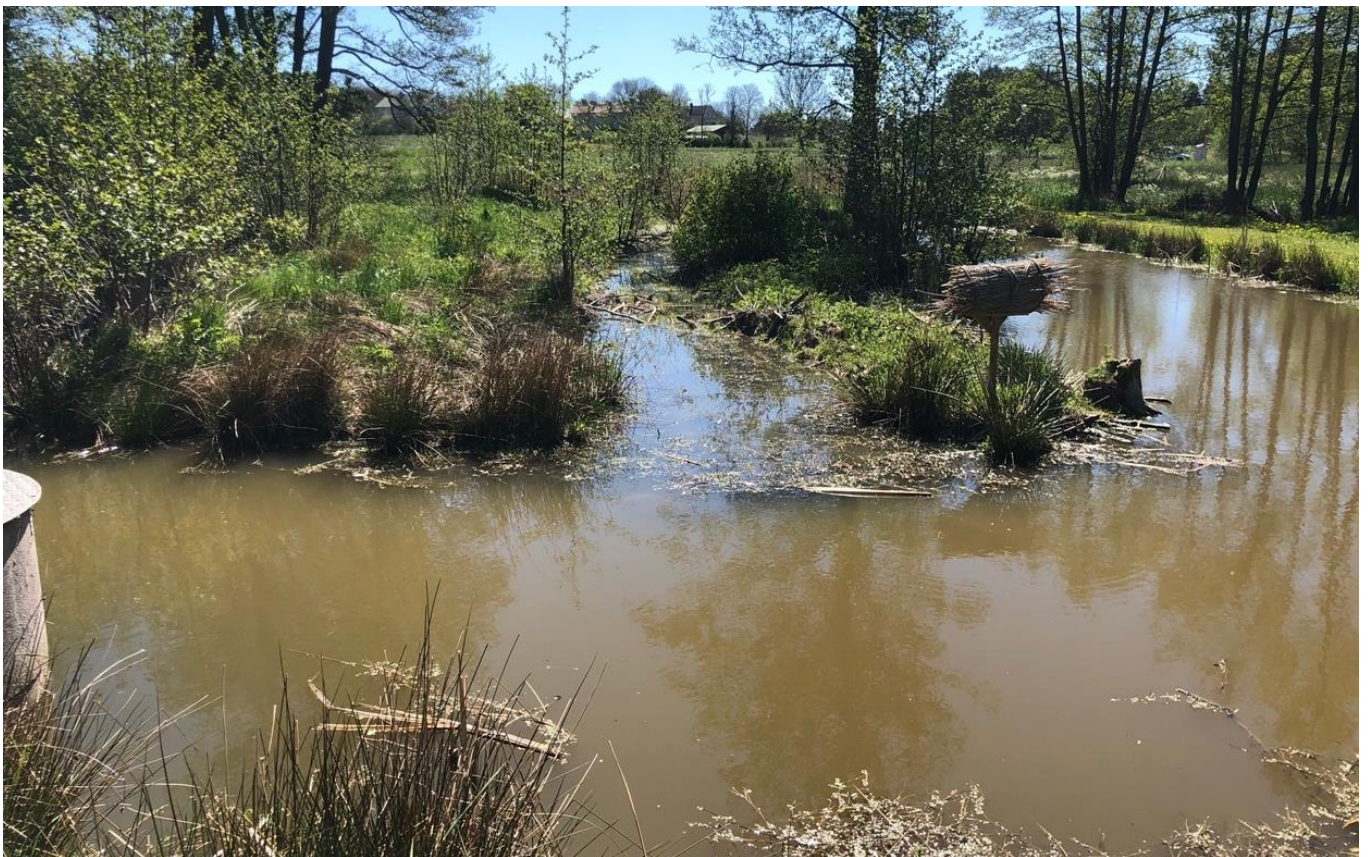
*Bild 6. Grumligt vatten pga näringsrika partiklar från åkrarna uppström i slutet av maj 2020.*

Hösten 2019 föll det hela ca 420 mm nederbörd från september till december, att jämföra med den genomsnittliga helårsnederbörden på ca 600 mm. Vid stora regnmängder sköljs stora mängder näringsämnen ut i diken, både via nedgrävda täckdiken och via jorderosion med ytavrinning. Regnandet har sedan fortsatt våren 2020 med ytterligare ca 150 mm nederbörd fram till maj 2020. Det är i dessa perioder som den integrerade skyddszonen kan göra underverk och på ett helt naturligt sätt kan minska näringstransporten till Kapellviken och Lumparn.

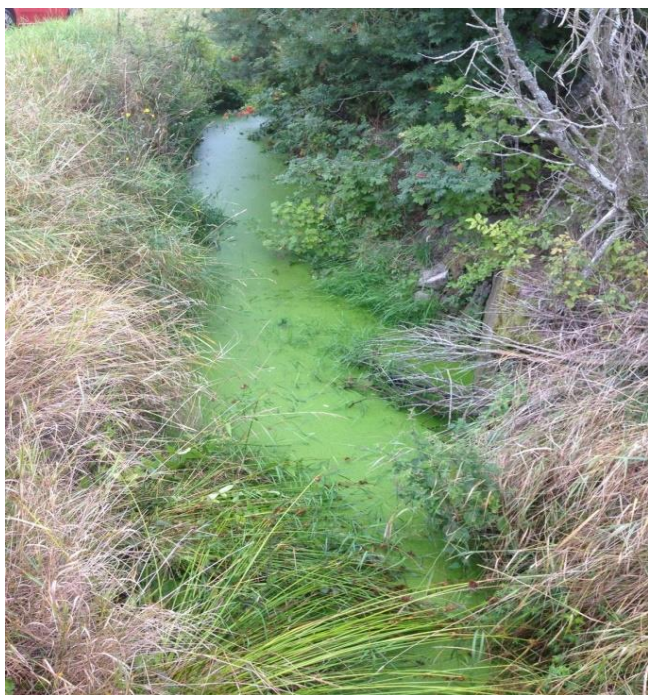
*Bild 7. Snicknäsdiket med hög algförekomst pga höga halter av näringsämnen i vattnet.*

Några år efter skyddszonens färdigställande identifierade Brage Wilhelms ytterligare ett dike, måhända med ännu större näringstransport till Kapellviken, som ligger ett par kilometer åt nordväst. Där mynnar det s k Snicknäsdiket som vid en inventering visade sig vara påverkat av höga näringshalter. Även för denna plats upprättades en projektplan för en integrerad skyddszon. Med markägarens tillåtelse och bidrag från Leader Åland etablerades här en anläggning år 2019.

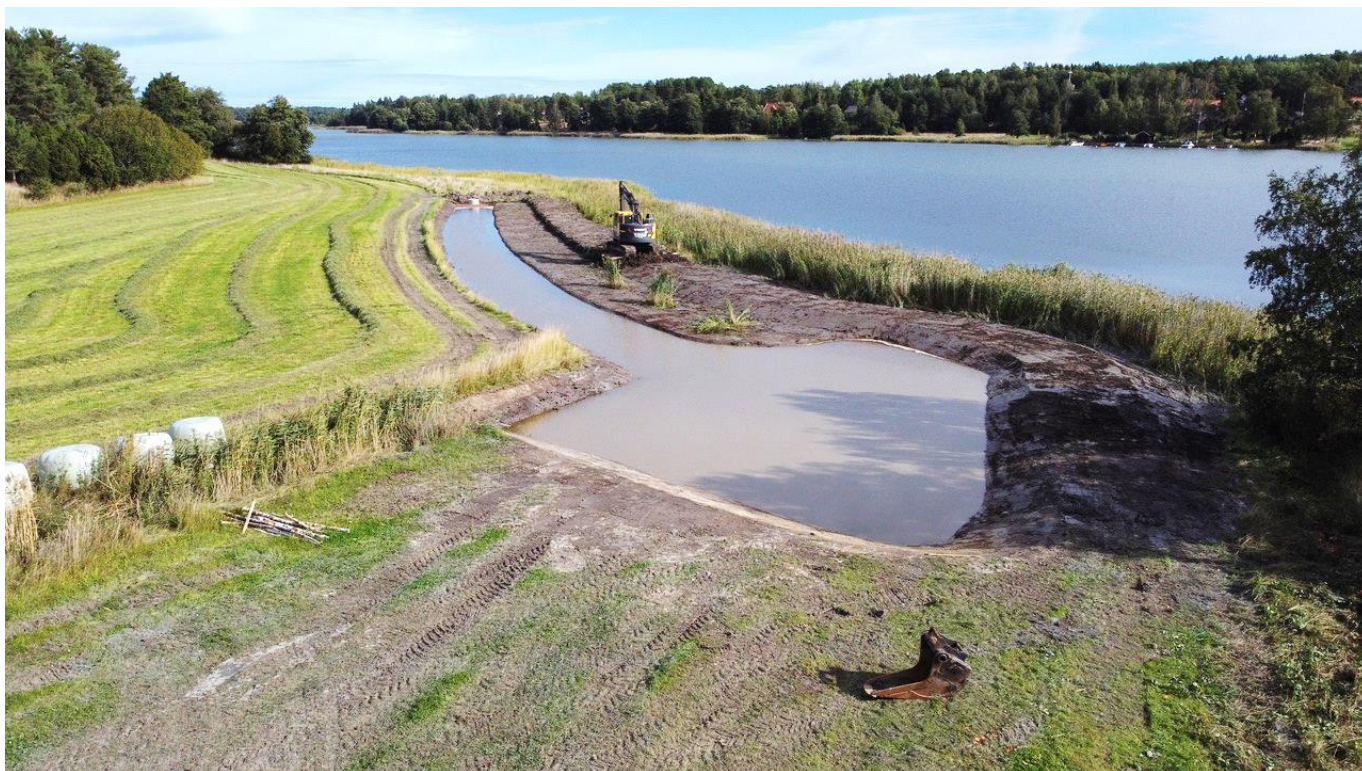
*Bild 8. Den integrerade Skyddszone vid utloppet av Snicknäsdikey i Kapellviken.*

Till skillnad från anläggningen vid kapellet fanns här inga träd utan åkern och betesmarken nådde ända ner till stranden. Anläggningen har utformats så att vattnet från diket först leds in i en liten utgrävd våtmark och därifrån vidare till en integrerad skyddszon, där anläggningen är invallad mot sjön.

Översilningsbanken ligger mellan invallningen och en bred fördelningskanal närmast åkern. Här växer på banken bladvass som ska underlätta för vattnet att infiltrera. Även i denna anläggning kan vattennivån styras via en utloppsbrunn. Noteras ska att det vid höga havsvattenstånd kan tränga in sjövattnet via utloppsrören, vilket dock inte är skadligt. Det viktiga är att vattnet kommande från uppströms liggande åkrar bromsas upp i anläggningen så att de naturliga reningsprocesserna får tillräckligt med tid att verka.
